IMAGENS VASCULARES

Síndrome pós-trombótica – Quando a cirurgia convencional ainda se impõe?

Post-thrombotic syndrome – When does the conventional surgery is still required?

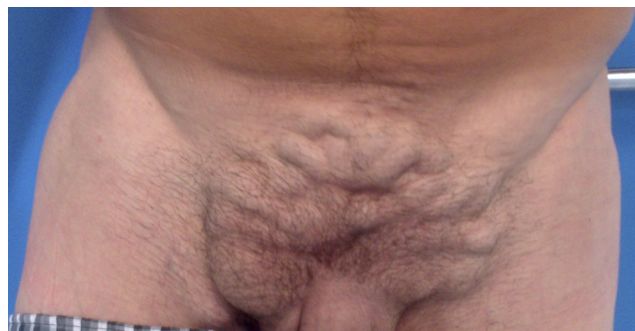
Figura 1 Aspeto clínico realçando as varizes pélvicas.

Neste momento o doente apresenta clinicamente uma síndrome pós-trombótica do membro inferior direito caracterizada por um edema crónico, franca claudicação venosa, lesões de lipodermatosclerose da perna e uma vicariação venosa exuberante, não só na perna e coxa, mas principalmente suprapúbica (figs. 1 e 2).

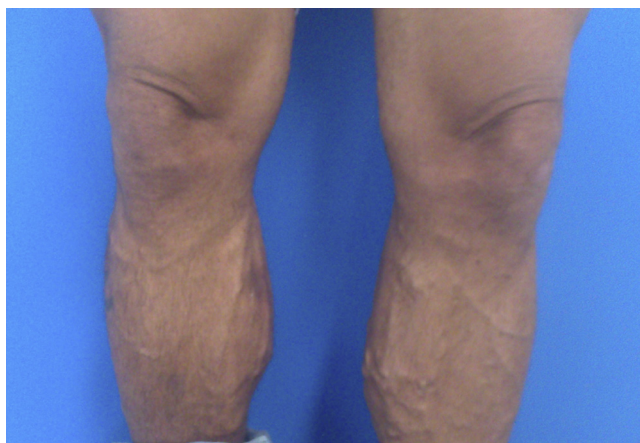
Figura 2 Estigmas periféricos de insuficiência venosa crônica secundária a síndrome pós-trombótica.

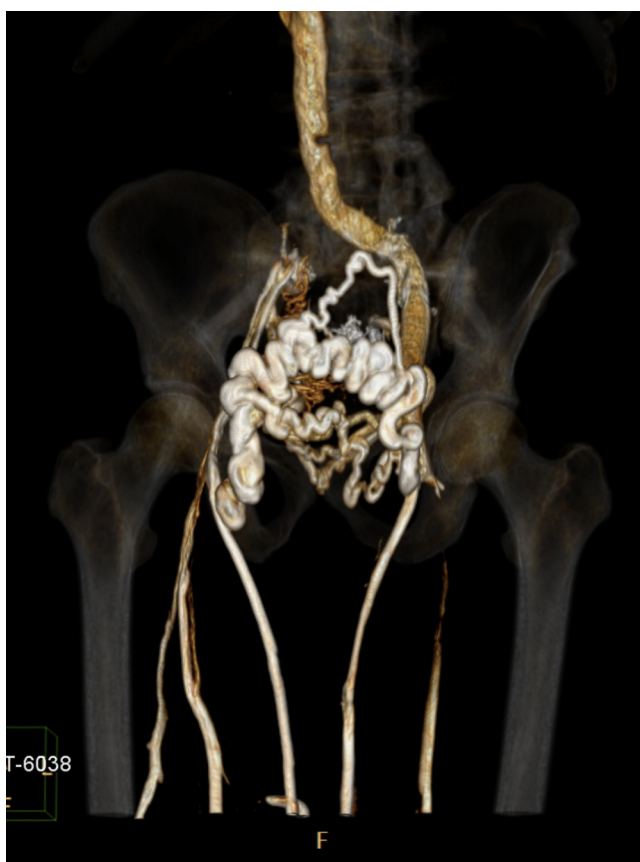
Figura 3 Reconstrução tridimensional da VenoTC. Oclusão da veia ilíaca direita com trombose até à confluência femoro-profunda, escassamente recanalizada.

Para melhor esclarecimento do caso e planeamento cirúrgico decidiu-se pela realização de uma VenoTC – tomografia simultânea à injeção de contraste por veias superficiais de ambos os pés e com uma cinta elástica colocada no doente.

Neste exame são observáveis e realçadas não só a exuberância dos achados descritos bem como a complexidade do caso (figs. 3–5).

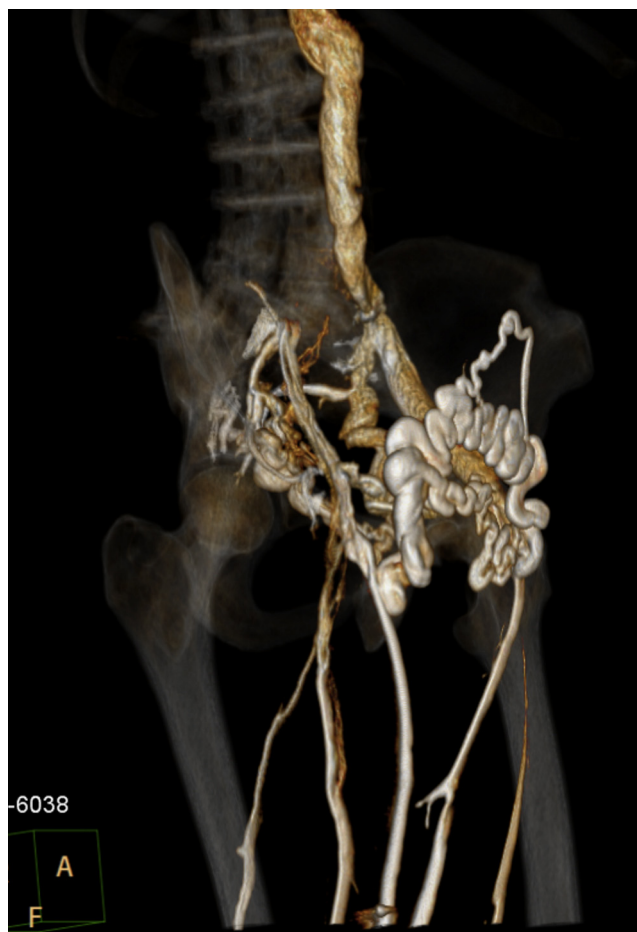
Figura 4 Reconstrução tridimensional da VenoTC. Vicariação pélvica exuberante e sobrecarga dos sistemas venosos superficiais bilateralmente.

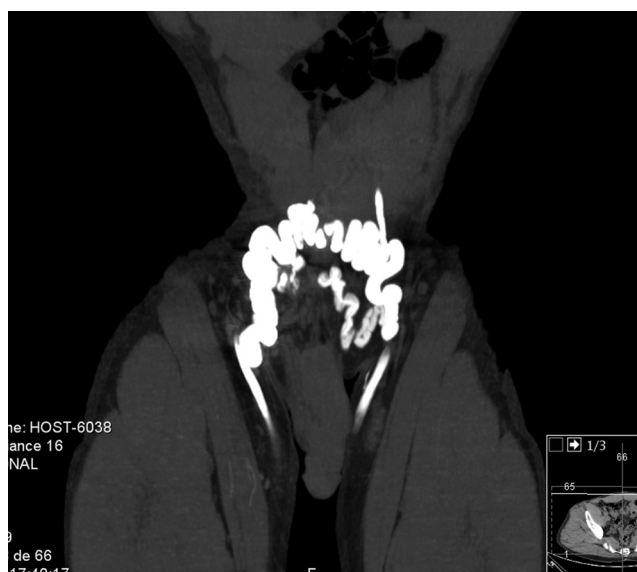
Figura 5 VenoTC em corte coronal.
